通学路における危険箇所合同点検調査箇所一覧

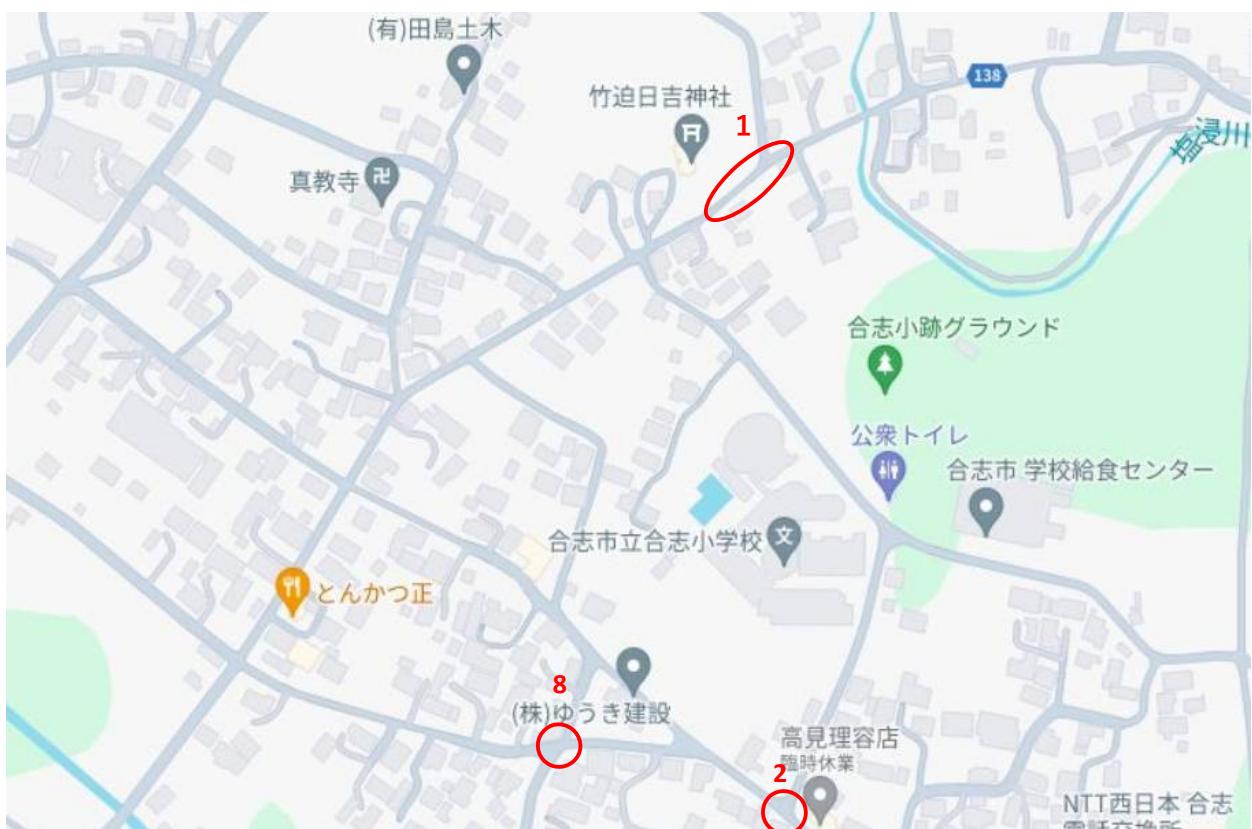
番号	対策合同調査箇所	対策合同調査箇所の状況
1	合志市上庄111番地付近	通学路に使用している道路が狭く、路側帯のラインが薄く、横断歩道ラインもさらに鮮明にする必要があると感じる。車同士の離合時には、歩行者は危険を感じる。また、写真奥側の「一時停止」箇所には、停止ラインの白線が見えない。横断歩道及び路側帯のラインを鮮明に塗装し直してほしい。また、車側が「ここは通学路である。」とさらに認識できるような対策をお願いしたい。車側に「一時停止」を認識させる対策をお願いしたい。
2	合志市幾久富1312番地及び1321番地付近	通学路に使用している道路が非常に狭く、路側帯のラインも薄くなっている。また、朝夕の通勤・通学時間帯には抜け道として通行する車が非常に多く、中には法定速度30kmを明らかに越えるような速度で通過する車もある。歩行者は大きな危険を感じる。路側帯のラインを鮮明に塗装し直してほしい。また、車側が「ここは通学路である。」と通行前の早い段階でにさらに認識できるような対策をお願いしたい。
8	合志市幾久富1337付近	横断歩道を渡る際、カーブミラーを確認して渡る。冬になると、霜でカーブミラーが見えなくなり、左右からくる車が見えない。注意喚起の看板設置、冬は霜でカーブミラーが見えなくなるような対策

番号	対策(協議)内容	現場状況
1	【熊本県】 本個所は、令和4年度までに外側線の塗り直しを実施しています。 【警察】 横断歩道、停止線の塗直しを行いました。 【建設課】 外側線の引き直し及び歩道のカラー舗装を施工しました。	
2	【安全安心課】 3月に市、警察、行政区、学校で現地立会を行い、協議します。	
8	【安全安心課】 交換が必要になったものから順次対応します。

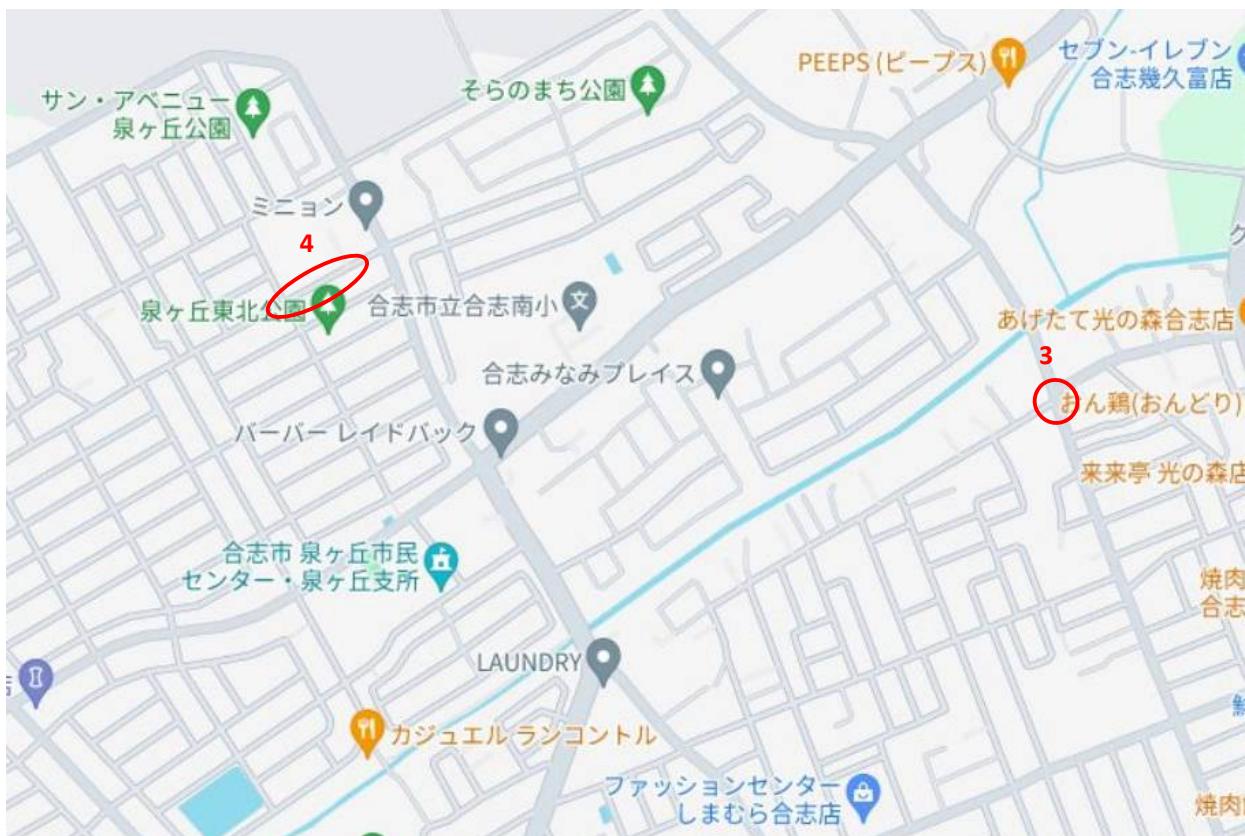
番号	対策合同調査箇所	対策合同調査箇所の状況
3、7	合志市幾久富1758-70付近 南群ゲートボール場近く	変則交差点で、見通しが悪いが、スピードを落とす車は少ない。車の交通量が多い。道路片側に歩道があるので、道路の横断を保護者が手助けしている。カラー舗装に改善されている。
4	合志市豊岡2000-1371付近	通学路がとても狭い為、登校時には、中学生の自転車や通勤の車でとても混雑している。路上駐車があるため児童と車との距離が近く、とても危険である。登校時、笹原地区的ボランティアさんが横断旗を持って、横断の補助をしてくださっている。 注意喚起看板を設置してほしい。団地内の交差点をカラー塗装にしてほしい。

番号	対策(協議)内容	現場状況
3、7	【警察】 現在、点滅信号は新設しない方針です。停止線や横断歩道等、区画線の設置はしているため交通安全に配慮し通行いただきますようお願いします。	
4	【建設課維持管理班】 交差点強調標示(青枠)の線を太くし、目立つように施工しました。

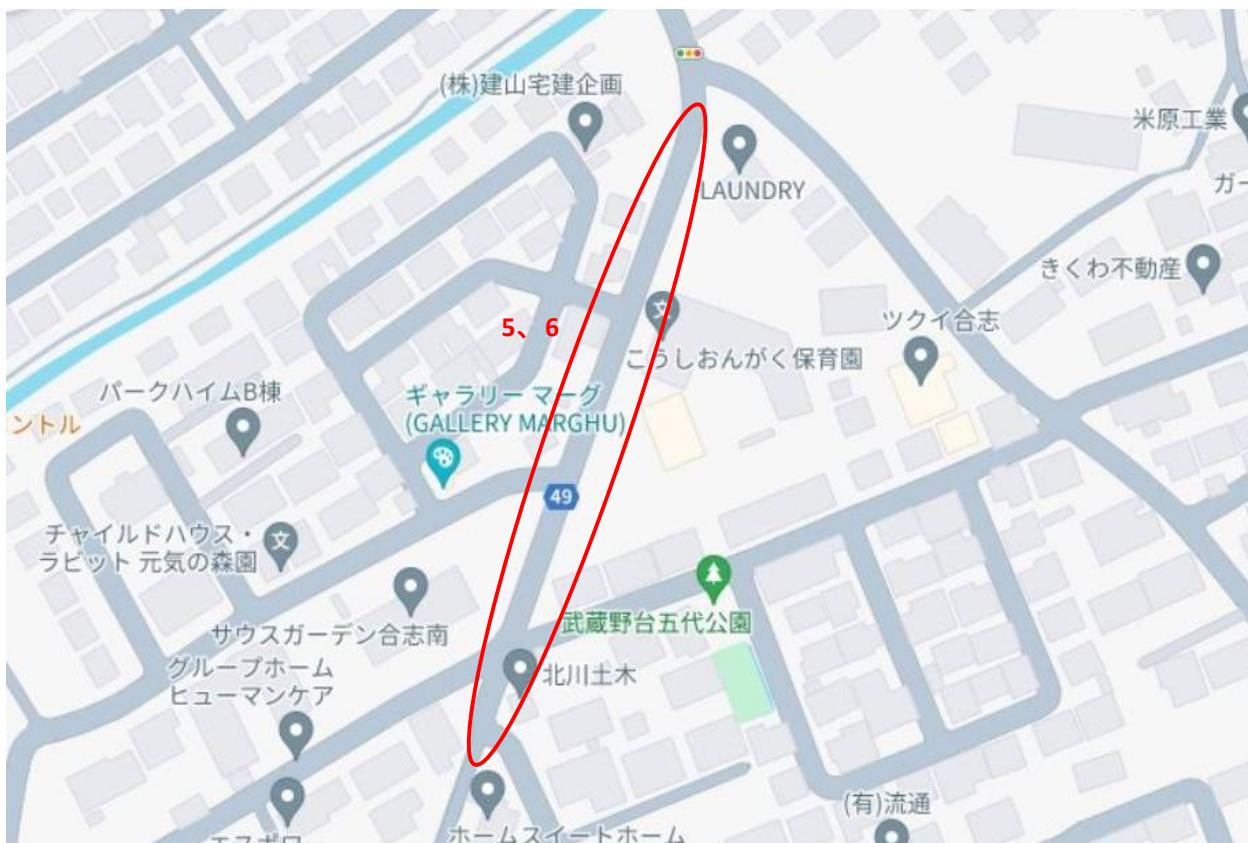
番号	対策合同調査箇所	対策合同調査箇所の状況
5	合志市幾久富 県道49号 音楽幼稚園前の道路①	道路が狭い。その割には交通量が多い。道路幅が狭いので、車が離合する時は特に危険である。十分な路側帯もなく、危険である。 スクールゾーンの設置、表示を要望する。
6	合志市幾久富 県道49号 音楽幼稚園前の道路②	片側一車線で、道路自体が狭い場所で場所があるが道路の両脇に民家等があり、道路の拡張は困難である。片側は路側帯があり道路は整備されている。 スクールゾーンの設置、表示を要望する。

番号	対策(協議)内容	現場状況
5	【熊本県】 こうしおんがく保育園の対面には歩道があり、R3年度には支障となっていたポンプ小屋を撤去し、歩道を整備しました。また、本区間は過去にも合同点検を実施しており、即効性の高い対策として、令和4年度までにグリーンベルトを整備したところです。 今回、路側の未舗装箇所を舗設して欲しいとの要望を受け、県道敷と判明したため、舗装を実施しました。	
6

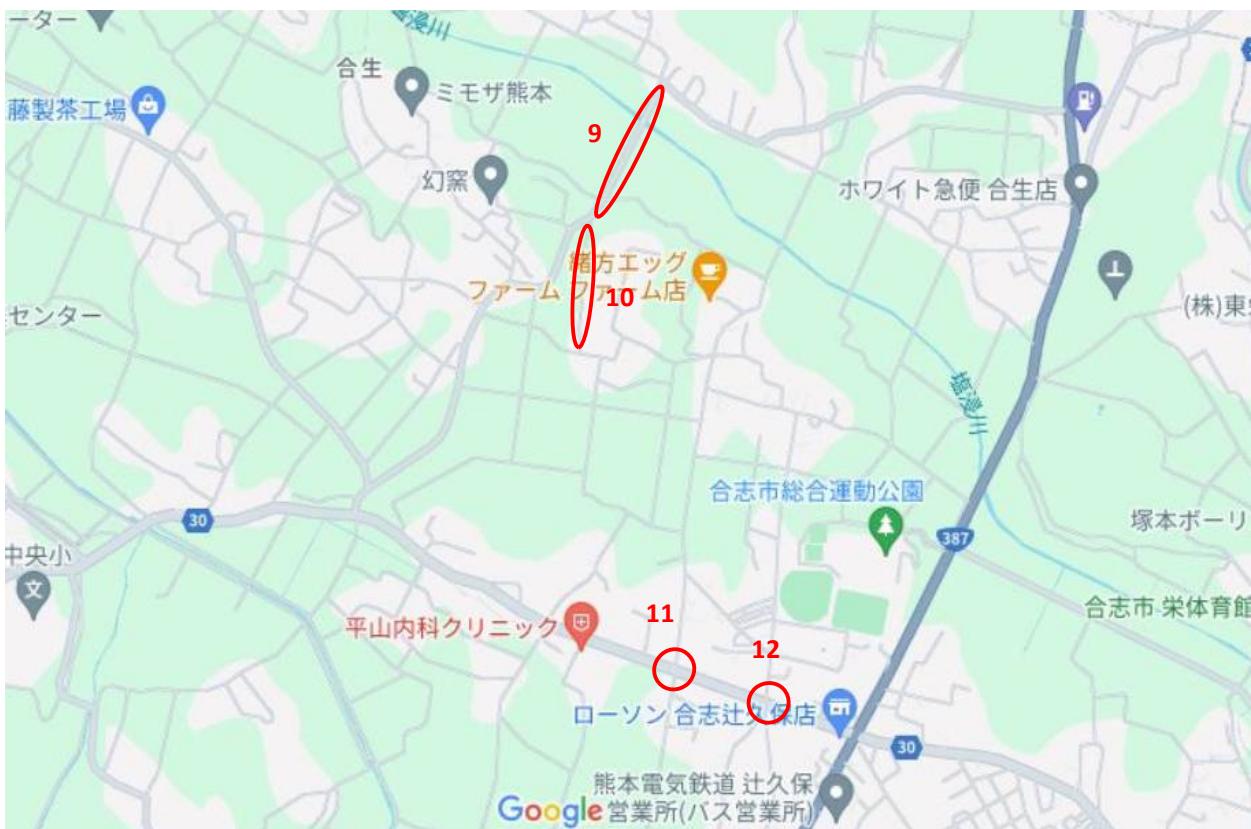
番号	対策合同調査箇所	対策合同調査箇所の状況
9	合志市合生1235付近	通学路に使用している道路が狭い。道路の左側が歩道として青く塗られているが、薄くなっている。農作業をしている車が駐車していることもあり、児童の登下校には危険である。 車道と歩道を分ける縁石を設置してほしい。
10	合志市合生2190-1付近	通学路に使用している道路に木が生い茂り、電線に架かっている。また、暗く危険である。台風や大雨の後は木や竹が折れて、電線に引っかかっていることがある。児童は、木や竹の下を通って登下校するので非常に危険である。 木を伐採してほしい。
11	合志市御代志489付近 フレッシュ工房南側	交通量が多く、スピードを出している車も多い。特に、下校時は低学年だけで道を横断することもあり危険である。 押しボタン式歩行者用信号を設置してもらいたい。
12	合志市合生4075-12付近	交通量が多く、スピードを出している車も多い。特に、下校時は低学年だけで道を横断することもあり危険である。 押しボタン式歩行者用信号を設置してもらいたい。

番号	対策(協議)内容	現場状況
9	【学校教育課】 道路幅員の関係上歩車道ブロックを設置することは難しいため、駐車している車をよける際は十分に安全確認をして登下校するよう指導をお願いします。	
10	【建設課】 可能な限り伐採及び清掃を行います。また、地権者へ伐採の依頼、定期的な管理について伐採を依頼しました。	
11	【警察】 信号柱を設置する場所及び歩行者が待機する場所を確保できないため設置できません。	
12	【警察】 信号柱を設置する場所及び歩行者が待機する場所を確保できないため設置できません。

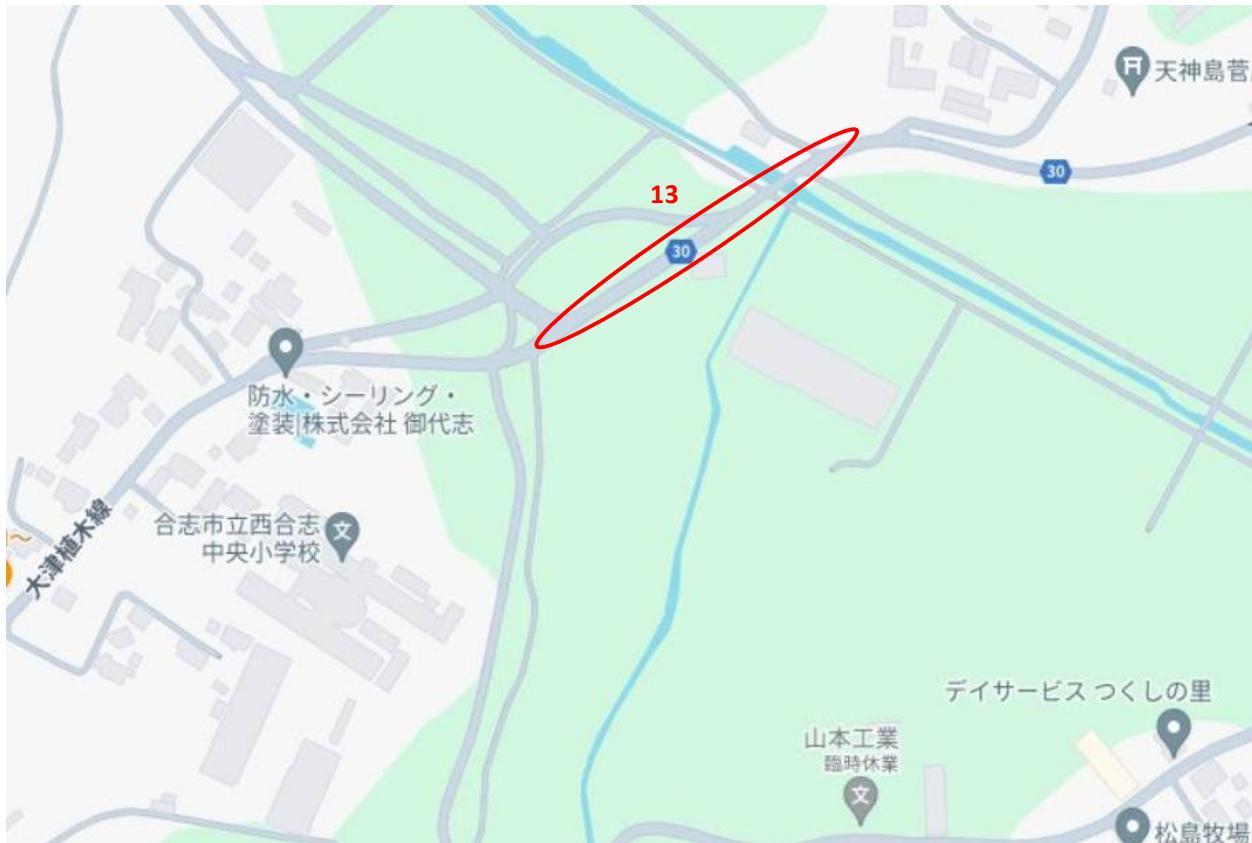
番号	対策合同調査箇所	対策合同調査箇所の状況
13	合志市野々島100付近	歩道の線が消え、草等にも覆われ、狭い。見通しもカーブによりあまり良くない。朝の交通量も多い。歩道が草で覆われればみ出してしまう。 歩道への色づけを要望する。

番号	対策(協議)内容	現場状況
13	<p>【熊本県】</p> <p>本箇所(県道大津植木線)は、県北広域本部工務課の事業により令和5年4月、付け替え道路が供用したところです。</p> <p>要望箇所の草刈りは、大津植木線バイパス工事の受注者にて早急に実施しました。今後も定期的に草刈りを実施してまいります。</p>

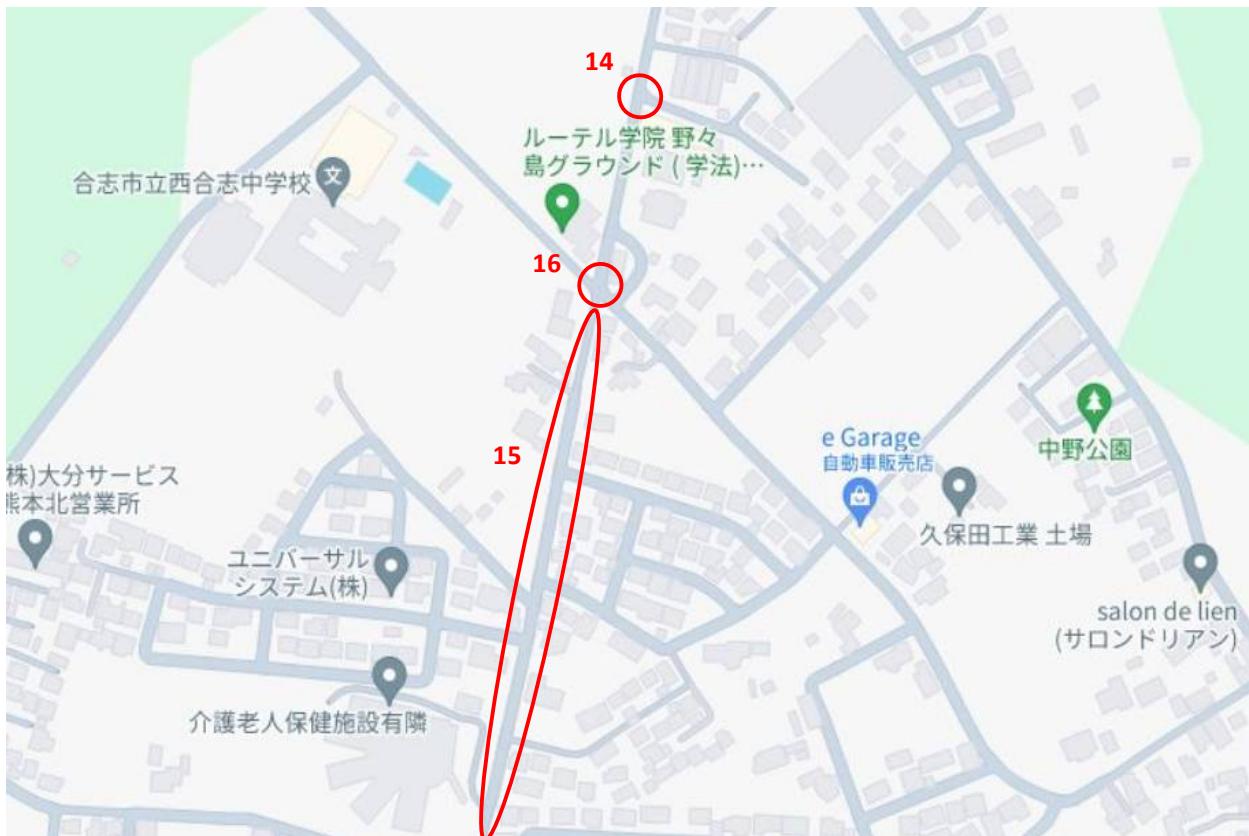
番号	対策合同調査箇所	対策合同調査箇所の状況
14	合志市野々島4393-300付近	T字路で見通しが悪い。車が来ているか分からないので、危ない。車からも見えないので危険。直前までいかないと見えにくい。ミラー設置されているが設置出来ていない箇所もある。横断歩行か一時停止線を設けて欲しい。色分けし双方に注意喚起、徐行を知らせる標識か路面表示を要望する。
15	ひまわり公園手前～ ルーテルグランド辺りまで	道路が直線のため、見通しはいいが、スピードを出して走る車が多く危険。速度を出させないようにスピードバンプ、イメージバンプを設置。看板・標識等設置による注意喚起を行って欲しい。
16	中学校とルーテルグランド交差点	道路と側溝の段差があり、自転車などで通過する際危険。広範囲で側溝と道路の段差有り。雨の日雨水が溜まる。ボランティアの方のご好意でポールを立て注意喚起されている。段差をなくしてほしい。

番号	対策(協議)内容	現場状況
14	【建設課】 私道であり合志市の管理下にないため対応はできません。	
15	【学校教育課】 30km規制、歩車道ブロックの設置等を行っており、ハード面でこれ以上の対策は困難なため安全に配慮し登校するよう指導をお願いします。	
16	【学校教育課】 現地確認の結果、側溝との段差とは雨水排水のための傾斜であると思われます。これをフラットにすると雨水の排水がうまく行われず、道路に水が溜まつたままになることが考えられます。物理的な解消は難しいため、この区間は自転車を押して歩道を歩いてもらう等の対応をお願いします。 【建設課】 通行量が多い路線のため、舗装などの整備を今後検討していきます。

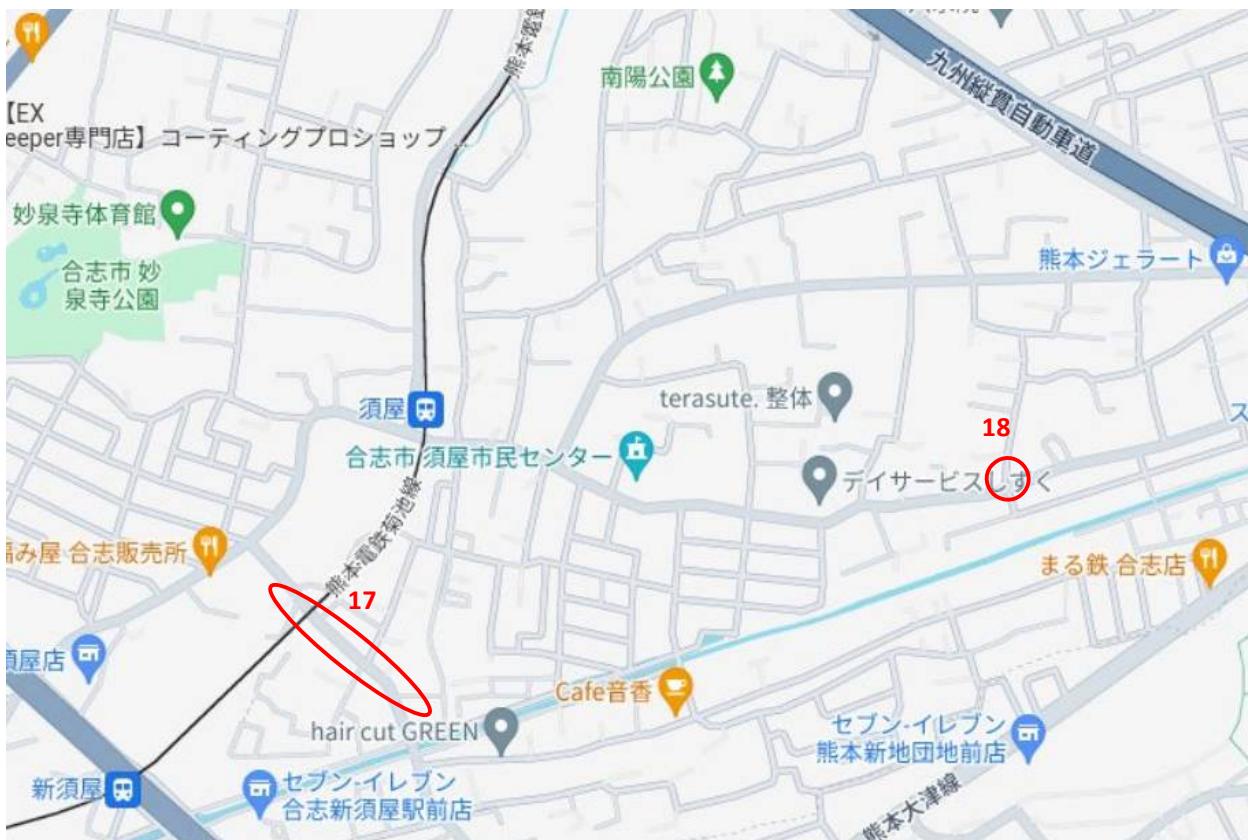
番号	対策合同調査箇所	対策合同調査箇所の状況
17	合志市須屋403-8番地付近	道幅が狭く、交通量も多い。変則の十字路になっており、見通しも悪い状況である。特に朝の時間帯制限を守らず、道路幅も狭いため、危険な状況にある。 時間帯通行の取締の強化と、スクールゾーン（道路舗装等）をしてほしい。 7:30からの規制の時間を7:00からにして欲しい。
18	合志市須屋287番地付近	見通しが悪く、道路も狭い状況にある。注意喚起の看板を設置してあるが、ドライバーから見えにくい状況にある。看板を設置していただいたが、左右どちらから見てもドライバーから見えにくい状況にある。 注意喚起の看板の置き場所と向き等を検討してほしい。

番号	対策（協議）内容	現場状況
17	<p>【警察】 時間帯通行の規制については通学だけでなくその地域に住む全ての方に影響があり、交通流が大きく変わる恐れがあるため現実的には難しいと思われます。</p> <p>【安全安心課】 取締り強化を県警へ依頼します。</p> <p>【建設課維持管理班】 カーブ付近に「スピード落せ」の路面標示を行いました。</p>	
18	<p>【安全安心課】 地区の交通委員と協議のうえ注意喚起の看板の置き場所と向き等を調整しました。</p> <p>【建設課維持管理班】 交差点強調標示（青枠）の設置を行いました。</p>

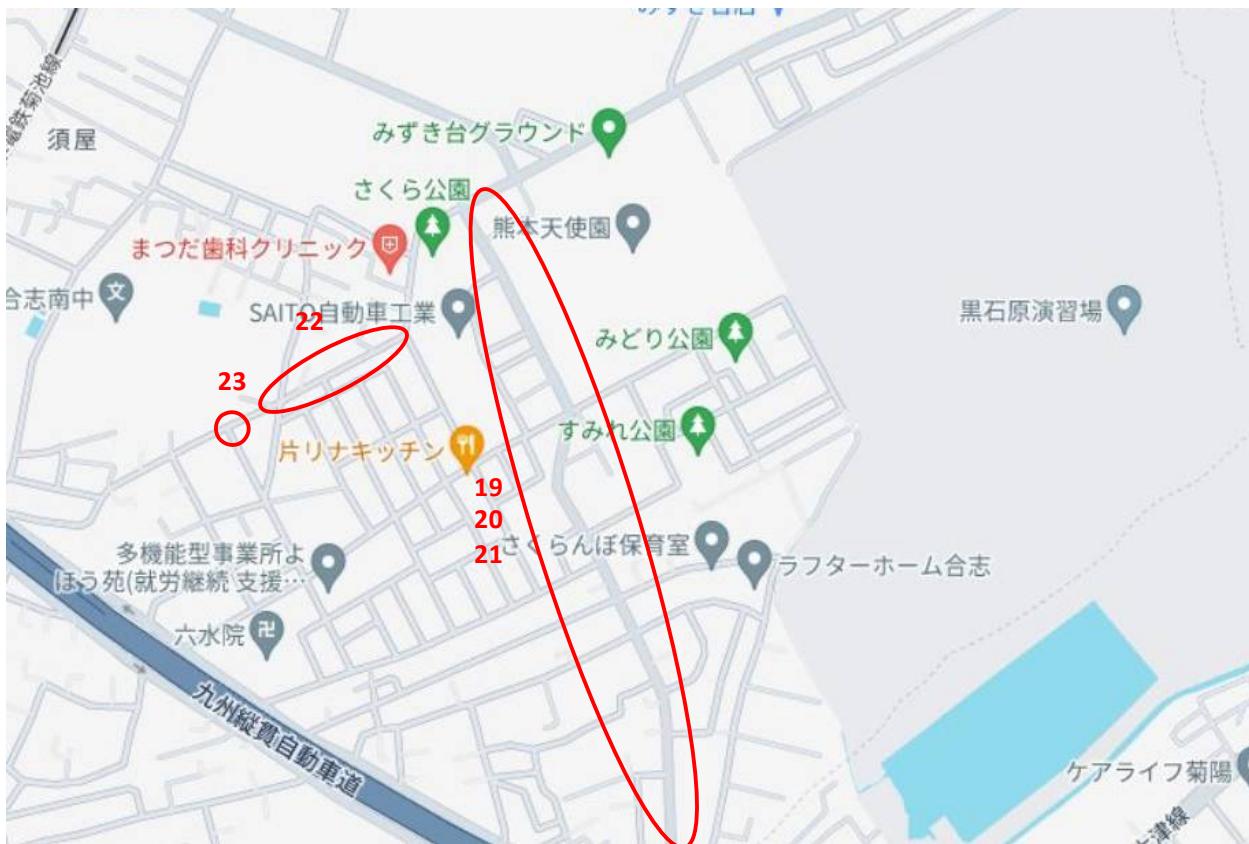
番号	対策合同調査箇所	対策合同調査箇所の状況
19	合志市須屋1458番地34付近	交通量が多く、児童が手を挙げていても止まらない車が多い。道幅が狭く青いゾーンにも車が寄せてきて児童が通行しにくい。 二条通を通り抜ける車が増えたため、二条通の交通規制(時間)をしてほしい。
20	合志市須屋1458番地31付近	街灯の点灯時間が18時半くらいで冬場は暗い。冬場は5時過ぎると暗くなるので、子どもたちに5時に帰宅するように伝える。 もっと早い時間に点灯時間を設定してほしい。
21	合志市須屋1459番地付近	左折する車が横断歩道をオーバーして停車するため、小さい子供は死角になり、大変危険。地面に「止まれ」の表示があるが、そこで止まる車は少ない。多くが停止線をオーバーして横断歩道付近で止まっている。 T字路正面に左右確認しやすい大きいミラーを設置する。運転者が安全確認をしやすくしてほしい。
22	合志市須屋2902番地14付近	道幅が狭くなるが、スピードを出している車が多く危険。事故が多発している。横断歩道もないため、児童がどこからでも横断している。一時停止の標識や停止線、徐行の標識はなし。カーブミラーは設置されているが、減速せずに十字路に侵入する車がある。 一時停止の標識または一時停止線を設置する。道路への徐行標識の設置。事故多発を知らせる看板を設置したり、横断歩道を設置したりする。
23	合志市須屋2902番地14付近	街灯がない。冬季部活動終りの中学生の下校時は暗い。カーブが多いがカーブミラーがないため危険。街灯やカーブミラーがないため、夜間の様子が分かりにくい。小学校前の道路からさくら公園前に出る抜け道になっている。 カーブミラー、街灯の設置。通学路であるという標識の設置。道路に凸状の部分を設けてほしい。

番号	対策(協議)内容	現場状況
19	【警察】 時間帯通行の規制については通学だけでなくその地域に住む全ての方に影響があります。地域として規制に同意いただけるならば規制は可能ですが、現在の交通量を考えると現実的には難しいと思われます。	
20	【安全安心課】 街灯はセンサー式のため暗くなれば自動的に点灯します。暗くなっても点灯しない街灯についてはセンサーの故障等が考えられますのでご連絡ください。	
21	【安全安心課】 ミラーの交換自体は必要に応じて可能ですが、ミラーを大きくして視認性が上がることで停止して左右確認しない車両が増加することが懸念されるため現状のままでします。	
22	【建設課】 停止線指導線の設置を行いました。	
23	【安全安心課】 カーブミラー設置について次年度対応予定です。

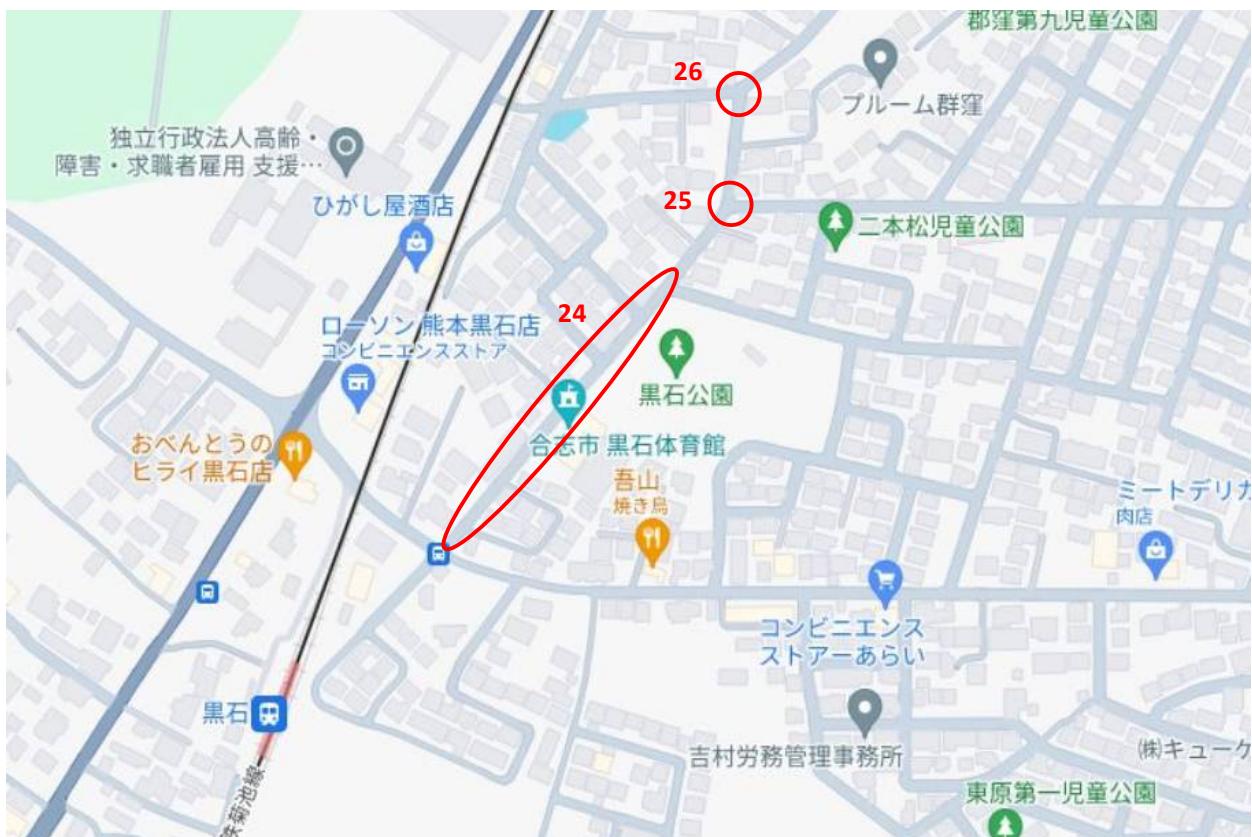
番号	対策合同調査箇所	対策合同調査箇所の状況
24	合志市須屋2776番地付近	道路が狭い上、横道からの車の進入も多い。 通学路のため、横断歩道、路側帯、歩道をつくる、歩道を色づけすることを要望する。
25	合志市須屋2776番地付近	車やバイクから死角となる箇所である。 三叉路は道路上全体に色づけをし、ドライバーに注意を促すことを要望する。
26	合志市須屋2776番地付近	常時車通りが多く、猛スピードで通る車やバイクも多く、危険である。 通学路のため、横断歩道、路側帯、歩道をつくる、歩道を色づけすることを要望する。

番号	対策(協議)内容	現場状況
24	【建設課維持管理班】 路面標示等について検討します。	
25	【建設課】 交差点強調標示(青枠)の設置を行いました。	
26	【建設課】 交差点強調標示(青枠)の設置を行いました。

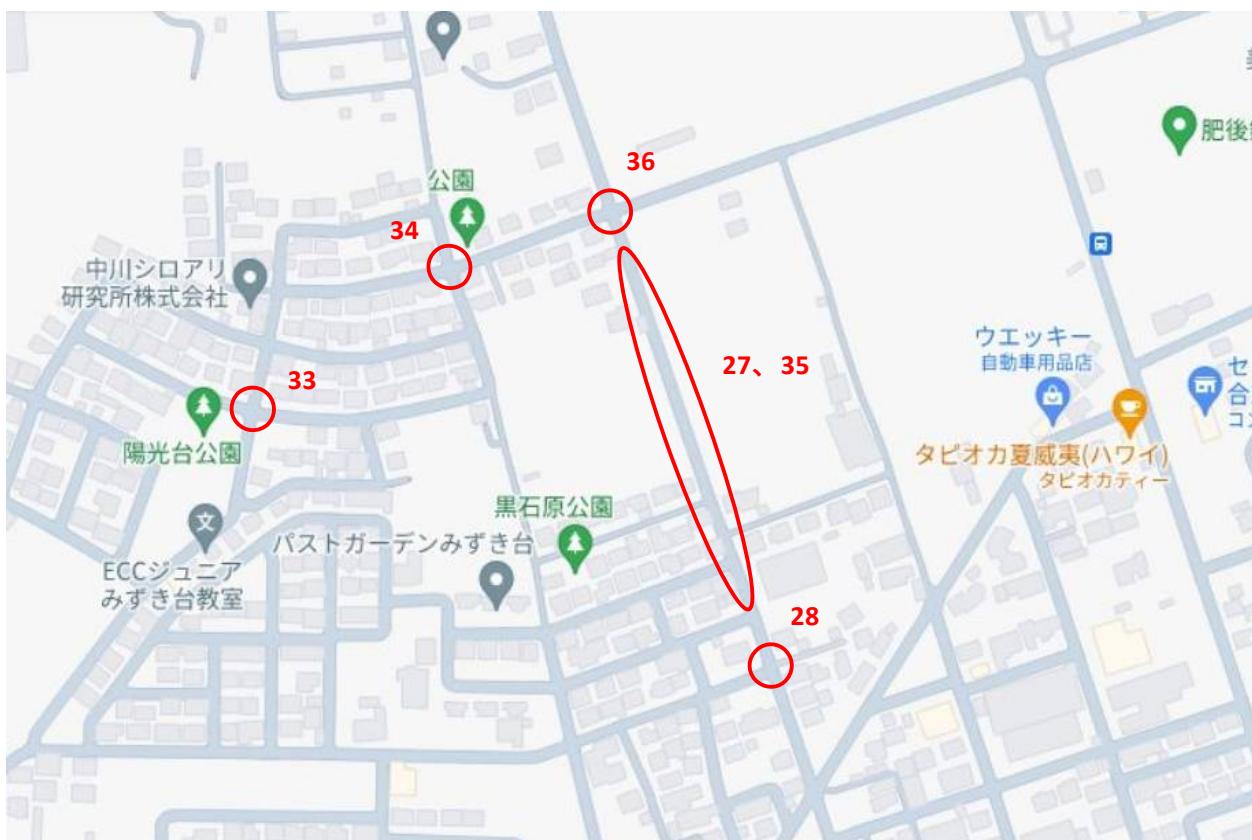
番号	対策合同調査箇所	対策合同調査箇所の状況
27、35	合志市栄3792-109付近 黒石原ハピフル公園～Hiシステム～ソーラーパネル横横断歩道	通学路に使用している狭い道路が、抜け道として使用されているため、スピードを出して走る車が多い。 道路の幅を広くするか、車がスピードを出さないように対策をして欲しい。
28	合志市栄3792-37 Hiシステム西側道路	通学時に横断する生徒が多いにもかかわらず、横断歩道が無いために危険である。 横断歩道を設置して欲しい。
33	合志市須屋2695-737付近	抜け道として利用する車が多い。道幅も広くないので、右左折する際に大回りになりがちで危険。十字路で、各方向より車の走行あり。住宅の車が駐車されると余計に見通しも悪くなり、車も大回りしがち。 車の徐行の徹底させるような対策を希望する。
34	合志市須屋2695-828付近	直線なので、減速せずに通過する車が多く危険。看板の設置と舗道の色付けはしてあるが、減速しない車も多い。 車の徐行の徹底させるような対策を希望する。
36	合志市須屋2695-692付近 ソーラーパネル近く	歩道がなく、通勤の車の通行量も多いため大変危険。歩道ではなく、車の離合も簡単ではない。朝の交通量は多い。 通学時間帯の車両進入禁止、朝の通学時間帯の通行止めや一方通行、または許可車だけの通をできないか。

番号	対策(協議)内容	現場状況
27、35	【学校教育課】 歩道のカラー舗装等は行っておりますので安全に配慮し登下校いただくようお願いします。	
28	【警察】 利用者が限定される横断歩道の設置は行えません。	
36	【警察】 時間帯通行の規制については通学だけでなくその地域に住む全ての方に影響があります。地域として規制に同意いただけるならば規制は可能ですが現実的には難しいと思われます。	
34	【建設課】 交差点、歩道のカラー舗装等は行っておりますので交通安全に配慮し登下校いただくようお願いします。	
33	【建設課】 路面標示等の注意喚起について検討します。

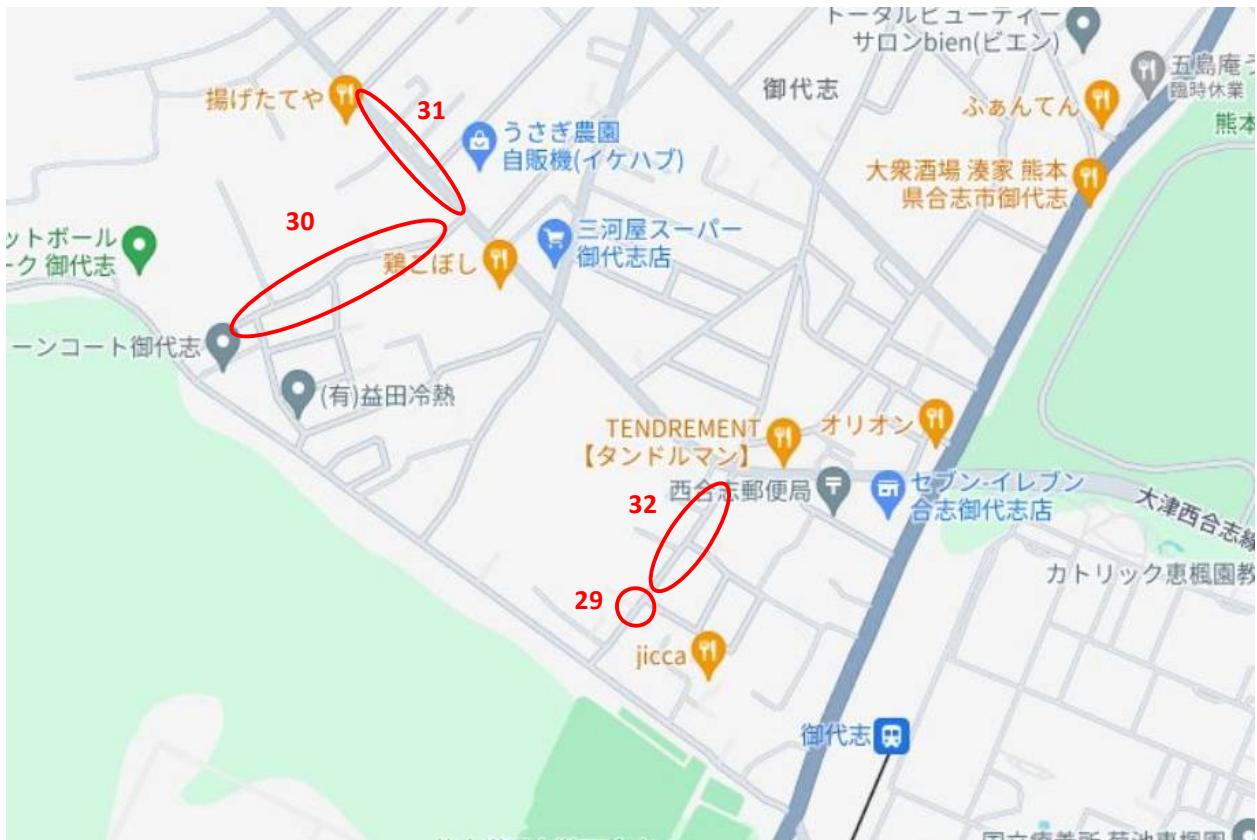
番号	対策合同調査箇所	対策合同調査箇所の状況
29	合志市御代志1822-3	朝は特に、通り抜け道路として利用されており、狭いわりに交通費が多い。公民館付近の三叉路を通学路へ出るにあたり、民家の塀や壁が高く車にとっても見通しが悪く、子どもたちにとっても危ない。子供達にとっても見通しが悪く危険です。 ミラーを設置して事故を防ぎたいと強く思う。
30	合志市御代志1856-1～1917-8 ファミマ御代志店から九州沖縄農業研究センターへ突き当たるまでの道路	ファミマ御代志店から九州沖縄農業研究センターへ突き当たるまでの道路は、危険に對しての対応ができるないので、自動車側からみても、カーブミラーでも車両が見えにくい状況。細い道から小学生がいきなり出てくることに危険を感じる。歩道もなくカーブになっており、民家の塀や生垣により大変見通しが悪く、見守りがないと非常に危険。 カーブミラーの設置。または「子ども飛び出し注意！」や、「スピード落とせ」の看板の設置の要望。時間帯による車両制限や、速度制限を設けるようにしてほしい。
31	合志市御代志2040-1～1856-1 揚げたて屋前～ファミリーマート合志御代志店まで	青色の歩道はとても狭く、歩行者とすれすれのところをスピードを出した車が行き交う。揚げたて屋前～ファミリーマート合志御代志店までの歩道と対面側の分譲地が増えており、小学生も多くなっている。 水色歩道が途中までなので、もっと先まで水色歩道を伸ばしてほしい。揚げたて屋前の横断歩道の設置。若しくは揚げたて屋前～ファミリーマート合志御代志店までの路肩ポールコーンの設置をし、歩道を確保してほしい。
32	合志市御代志1746-1～1838-12	通行量が多いわりに、見通しが悪く危険。公民館付近の道路沿いの旧消防ポンプ小屋から県道大津植木線までの道路は通り抜け道路として利用され、狭いわりには交通量が多く危険。 時間帯による交通規制を実施できないか。

番号	対策(協議)内容	現場状況
29	【学校教育課】 要望箇所と思われる場所についてはカーブミラーを設置しております。	
32	【警察】 時間帯通行の規制については通学だけでなくその地域に住む全ての方に影響があります。地域として規制に同意いただけるならば規制は可能ですが現実的には難しいと思われます。	
30	【安全安心課】 注意喚起の看板の設置を検討します。	
31	【学校教育課】 これ以上の歩道拡幅は困難な場所ですので交通安全に配慮し登下校の指導いただくようお願いします。
