施設園芸農家のみなさまへ

油流出事故を防止しましょう！

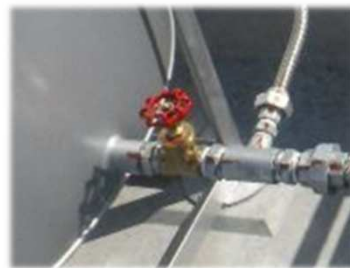
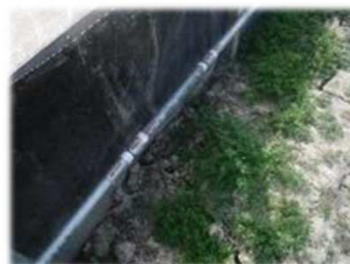
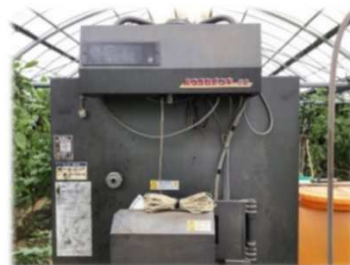
残量
確認

配管の結合部等が外れていないか確認

タンク残量を確認
(テープやペンで印をつける)

タンクの元栓バルブを開放し、配管内に重油を満たす

タンクから暖房機まで、配管に沿って油漏れが発生していないか目視で確認

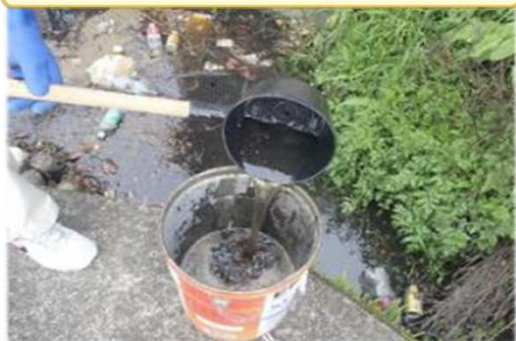
水路に溜まった重油の回収

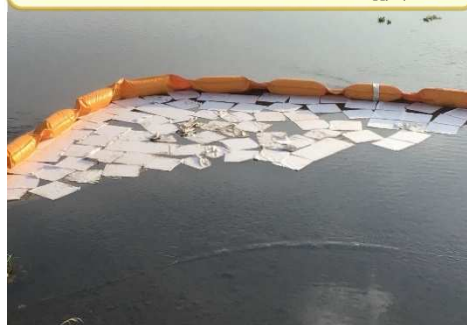
オイル吸着マット + オイルフェンスの設置
