戦国時代の
緊迫感を
今に伝える

竹迫城惣構え跡 発掘調査

合志氏が治めていた戦国時代末に築かれた竹迫城の防衛施設「惣構え」。城と周辺の町や村を堀や土塁で囲み、その規模は1周約6キロに及び九州屈指の大きさです。
このたび、中九州横断道路と『合志ICアクセス道路』の整備に伴い、県が竹迫城惣構え跡の発掘調査を行いました。

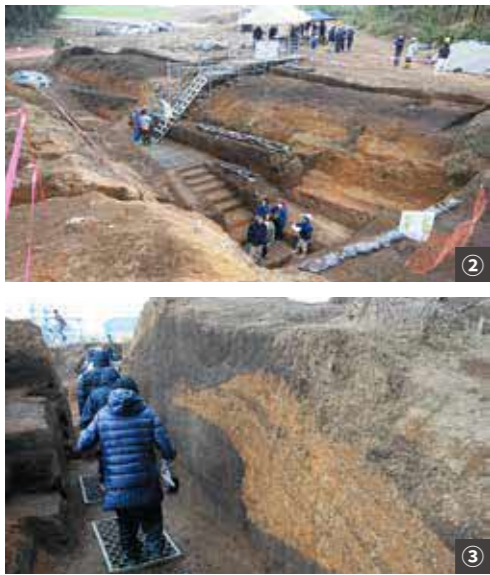
①② 逆台形で深さがある惣構え跡
③ 複数の種類の土を組み合わせたと分かる土塁の断面

北西部の発掘調査では、幅約10メートル、深さ約7メートルの外堀が見つかりました。逆台形で急斜面という構造は一度落ちると逃げたり登ったりしにくく、「敵の侵入を確実に防ぐ」という狙いが見てとれました。
